ОБЩЕСТВО С ОГРАНИЧЕННОЙ ОТВЕТСТВЕННОСТЬЮ "КМВ-СТРОЙ"

*ТЕХНИЧЕСКИЙ ОТЧЁТ ПО РЕЗУЛЬТАТАМ
ОБСЛЕДОВАНИЯ СИСТЕМЫ КАНАЛИЗАЦИИ
ГК "КОСМОС", Г. МОСКВА, ПР-КТ МИРА, 150*

079.15-ОБС

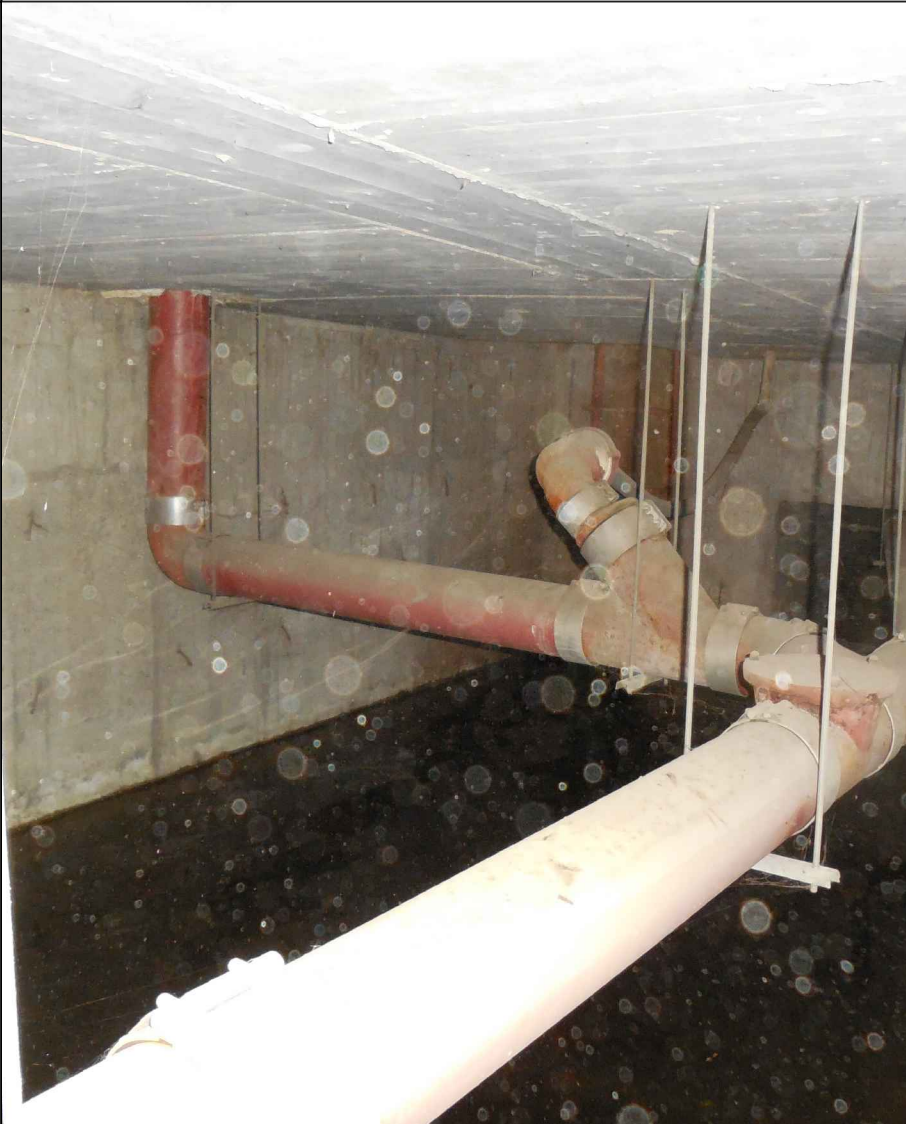
Номер фото	Фотография	Описание дефекта
25

<p>Протечки в ревизиях, затопление помещения канализационными стоками, нарушение герметичности стыка труб</p>

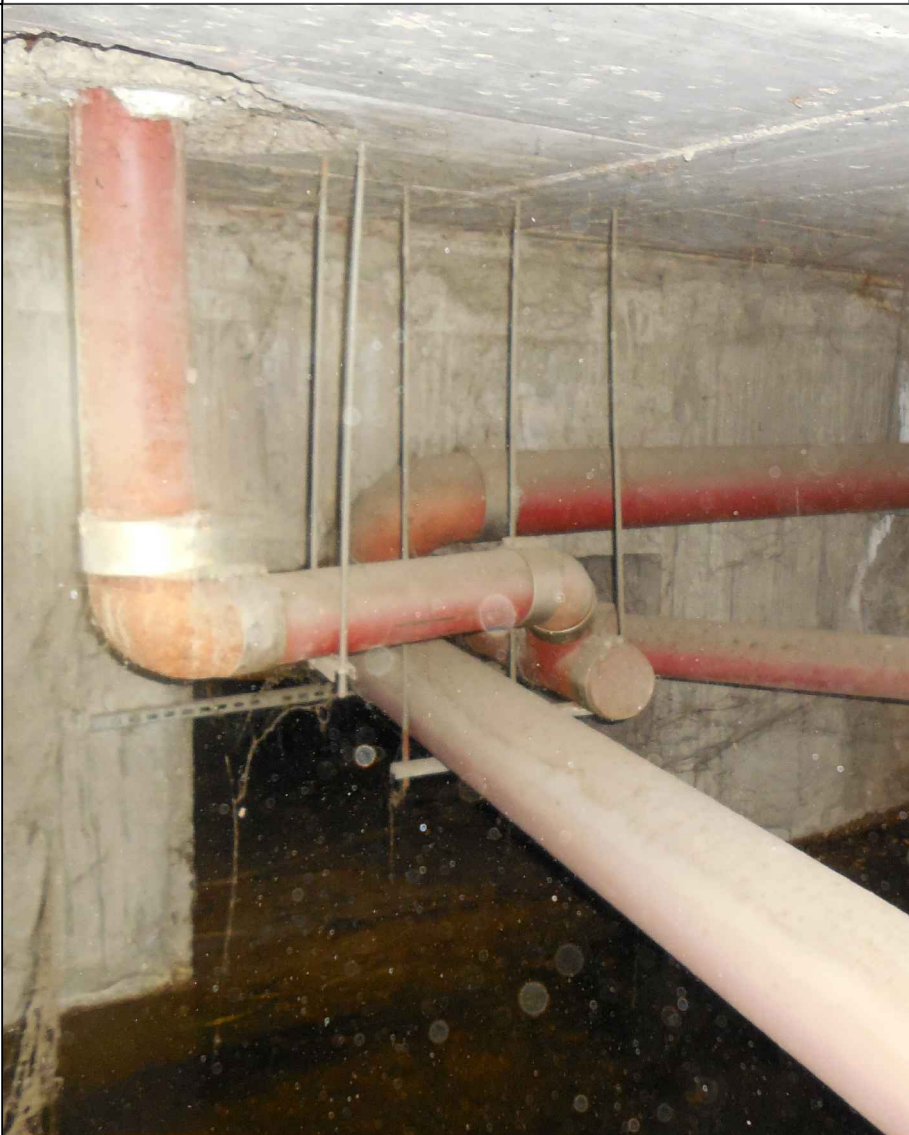
Номер фото	Фотография	Описание дефекта
26

<p>Затопление помещения канализационными стоками, нарушение герметичности стыка труб</p>

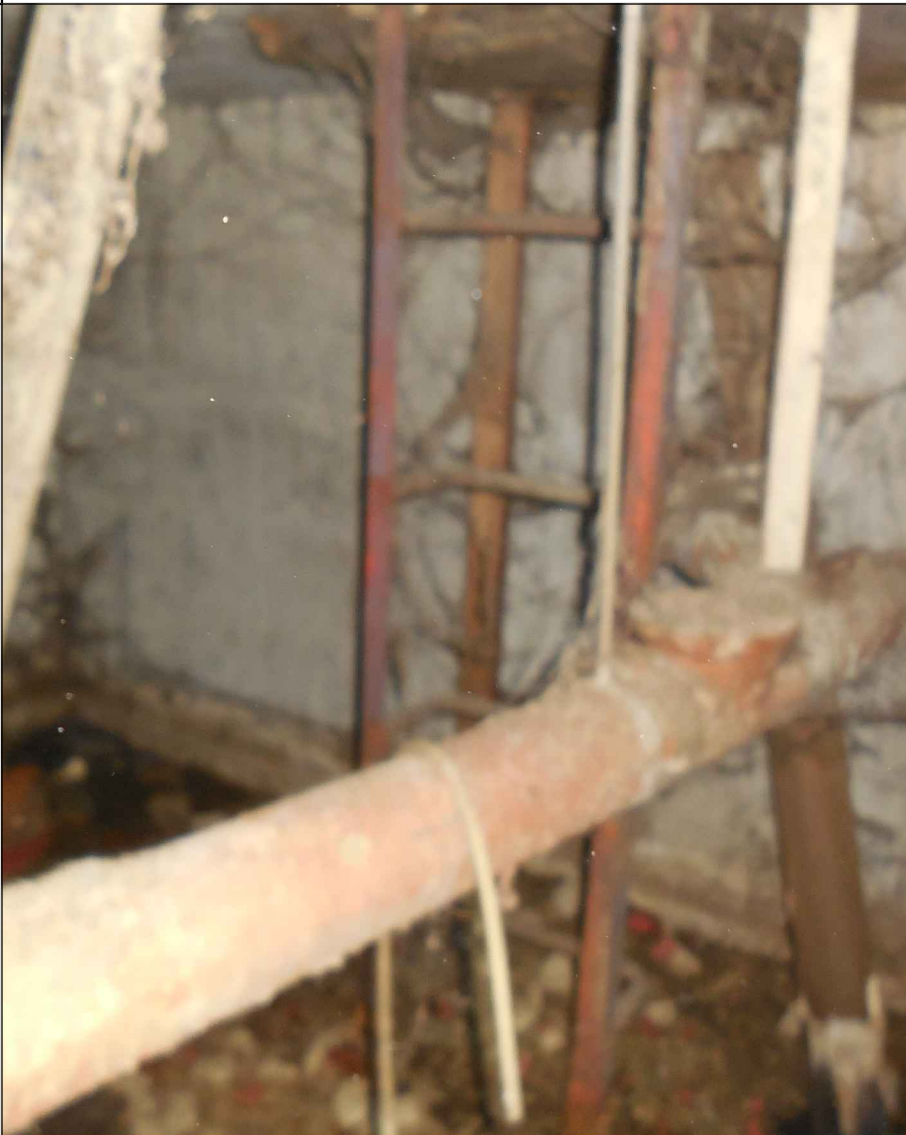
Номер фото	Фотография	Описание дефекта
32

<p>Коррозия труб, протечки в ревизиях, засорение помещения паутиной, затопление помещения канализационными стоками, нарушение герметичности стыка труб</p>

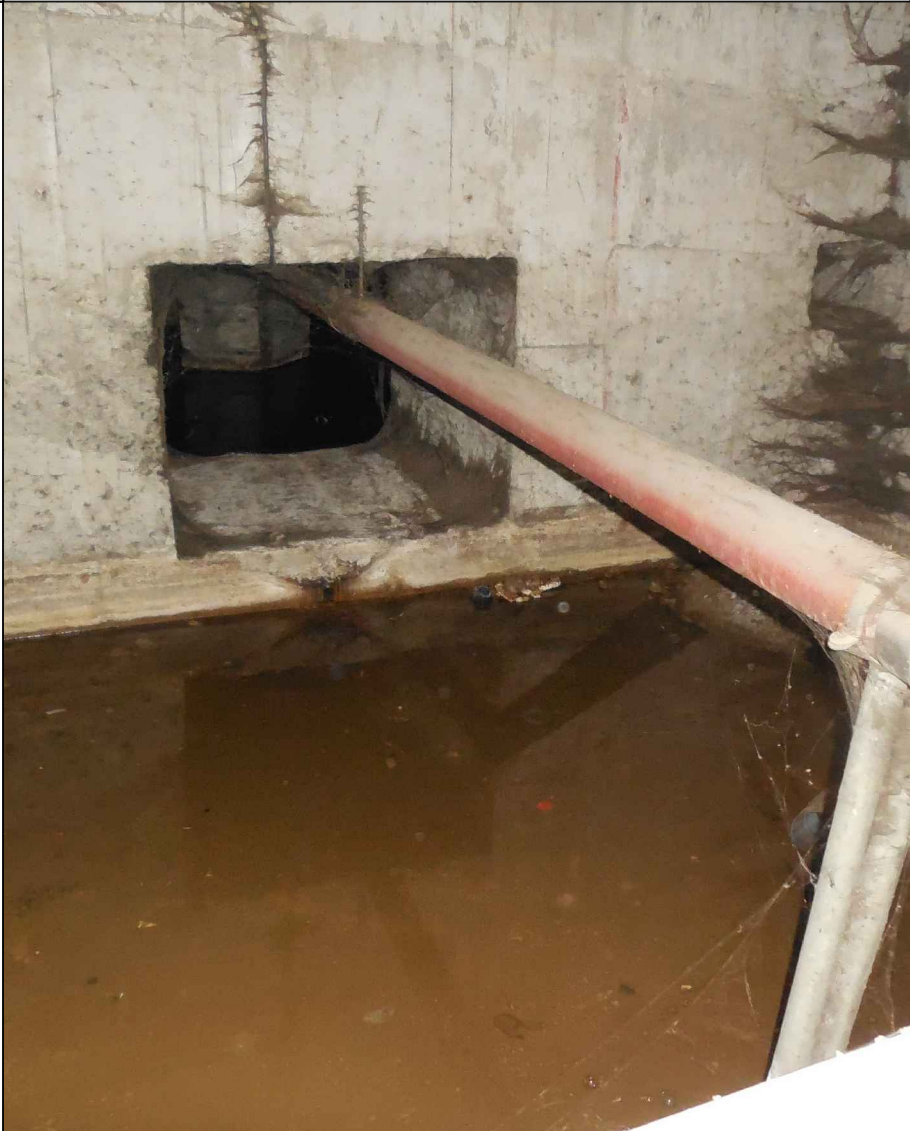
Номер фото	Фотография	Описание дефекта
33

<p>Протечки в ревизиях, засорение помещения паутиной, затопление помещения канализационными стоками, нарушение герметичности стыка труб</p>

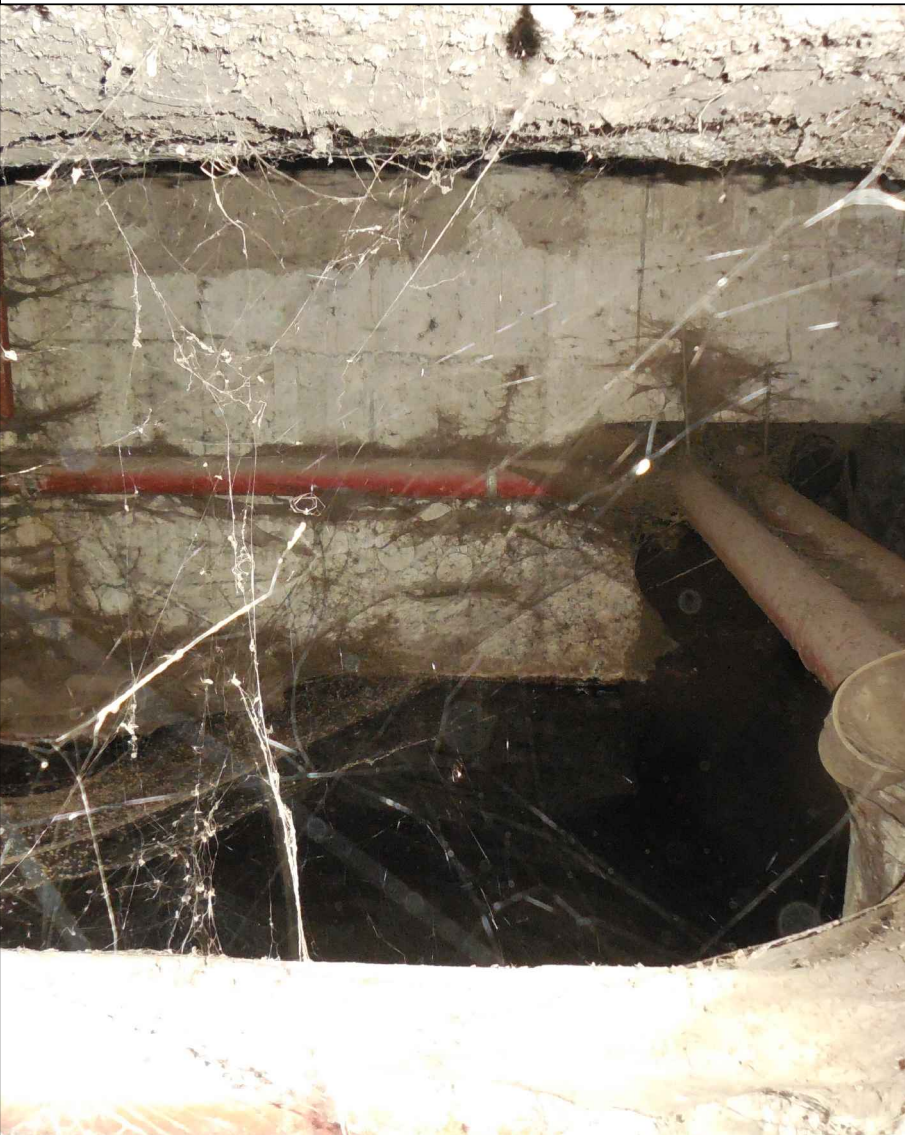
Номер фото	Фотография	Описание дефекта
34

<p>Засорение помещения паутиной, коррозия труб, затопление помещения канализационными стоками</p>

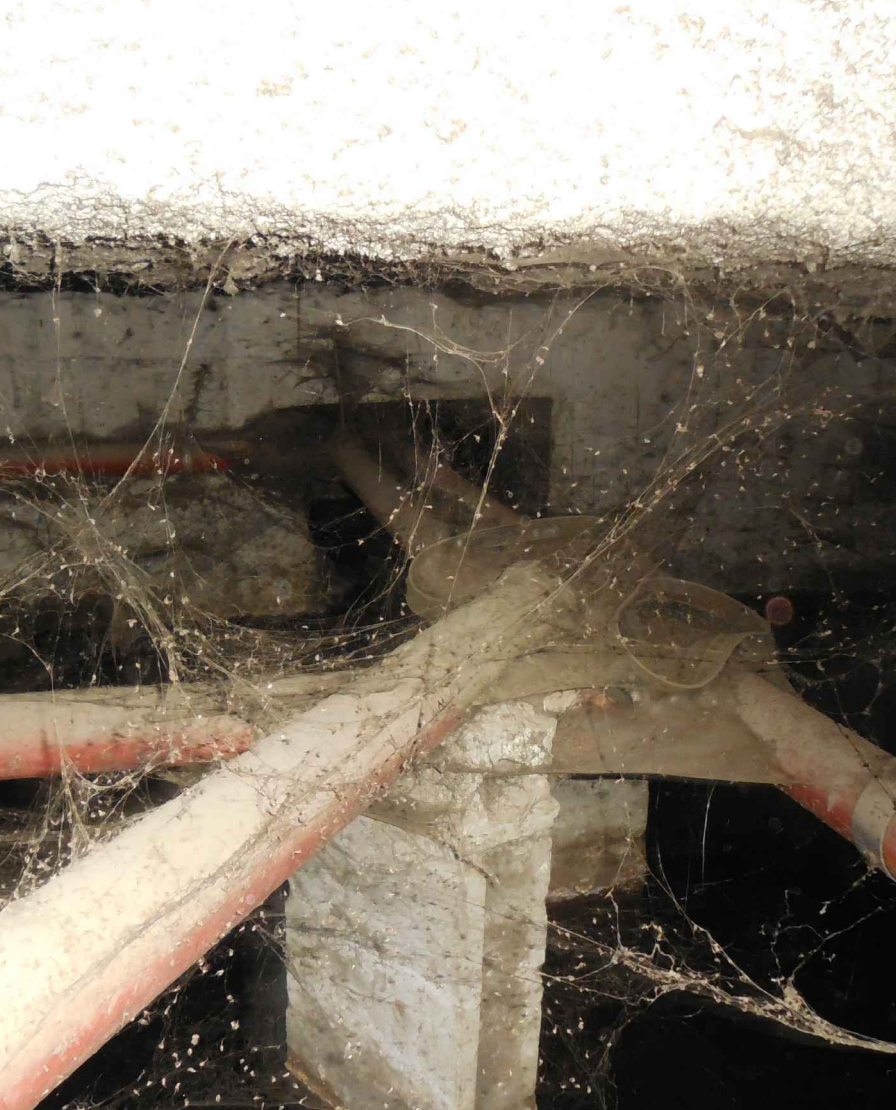
Номер фото	Фотография	Описание дефекта
35

<p>Засорение помещения паутиной, коррозия труб, затопление помещения канализационными стоками</p>

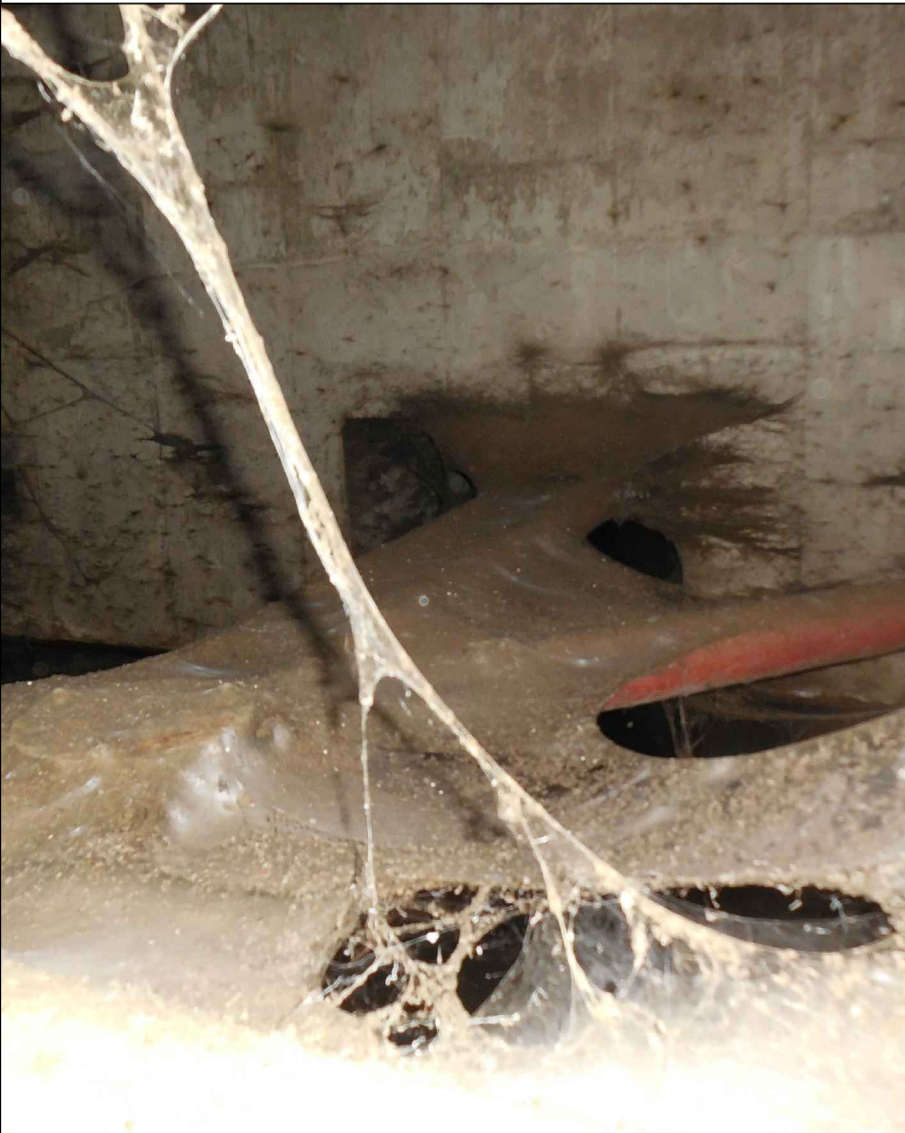
Номер фото	Фотография	Описание дефекта
37

<p>Засорение помещения паутиной, затопление помещения канализационными стоками</p>

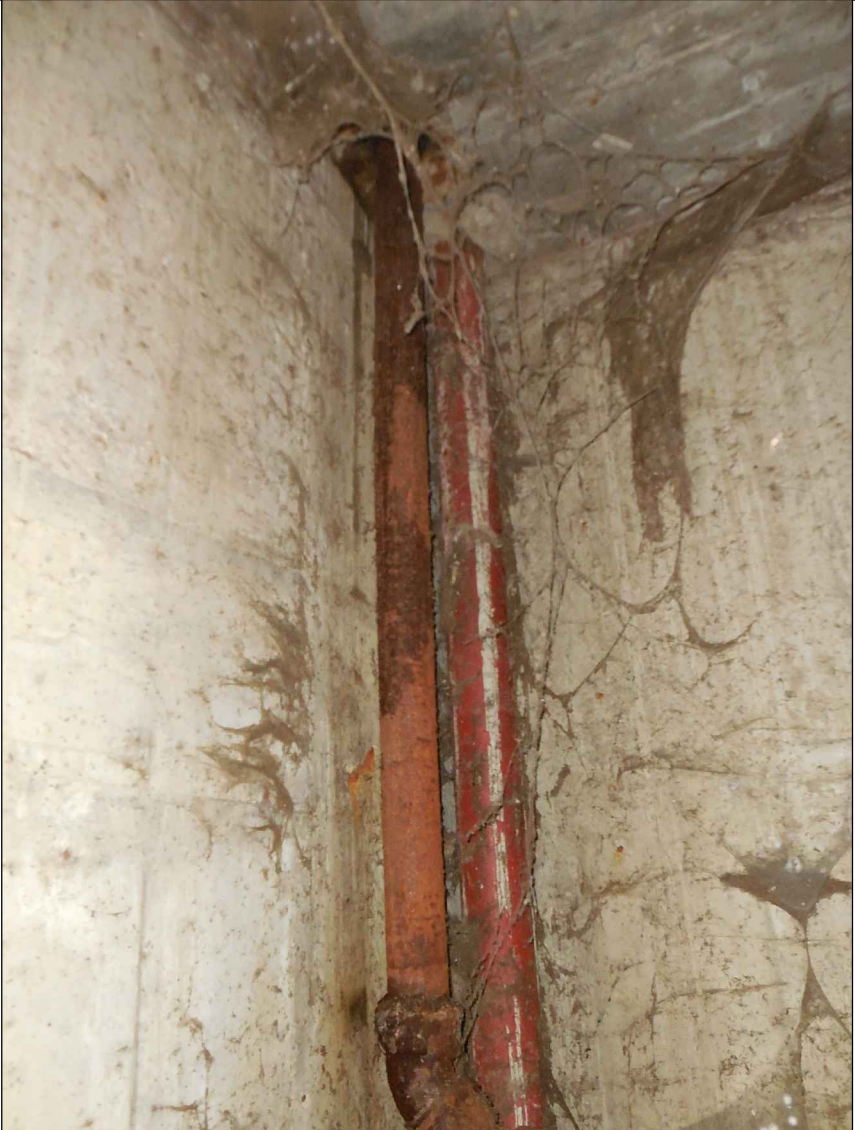
Номер фото	Фотография	Описание дефекта
39

<p>Нарушение герметичности стыка труб, засорение помещения паутиной, сплошная коррозия труб</p>

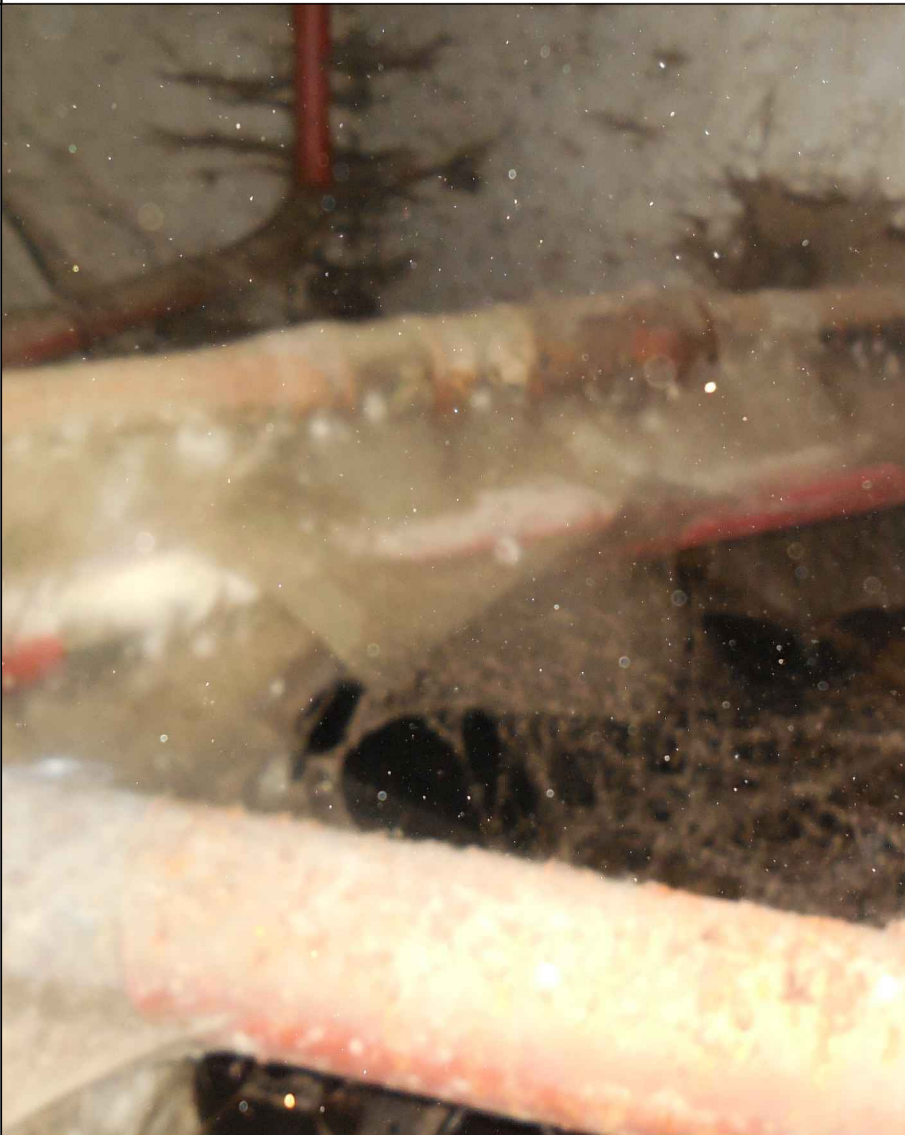
Номер фото	Фотография	Описание дефекта
41

<p>Нарушение герметичности стыка труб, засорение помещения паутиной, сплошная коррозия труб, затопление помещения канализационными стоками</p>

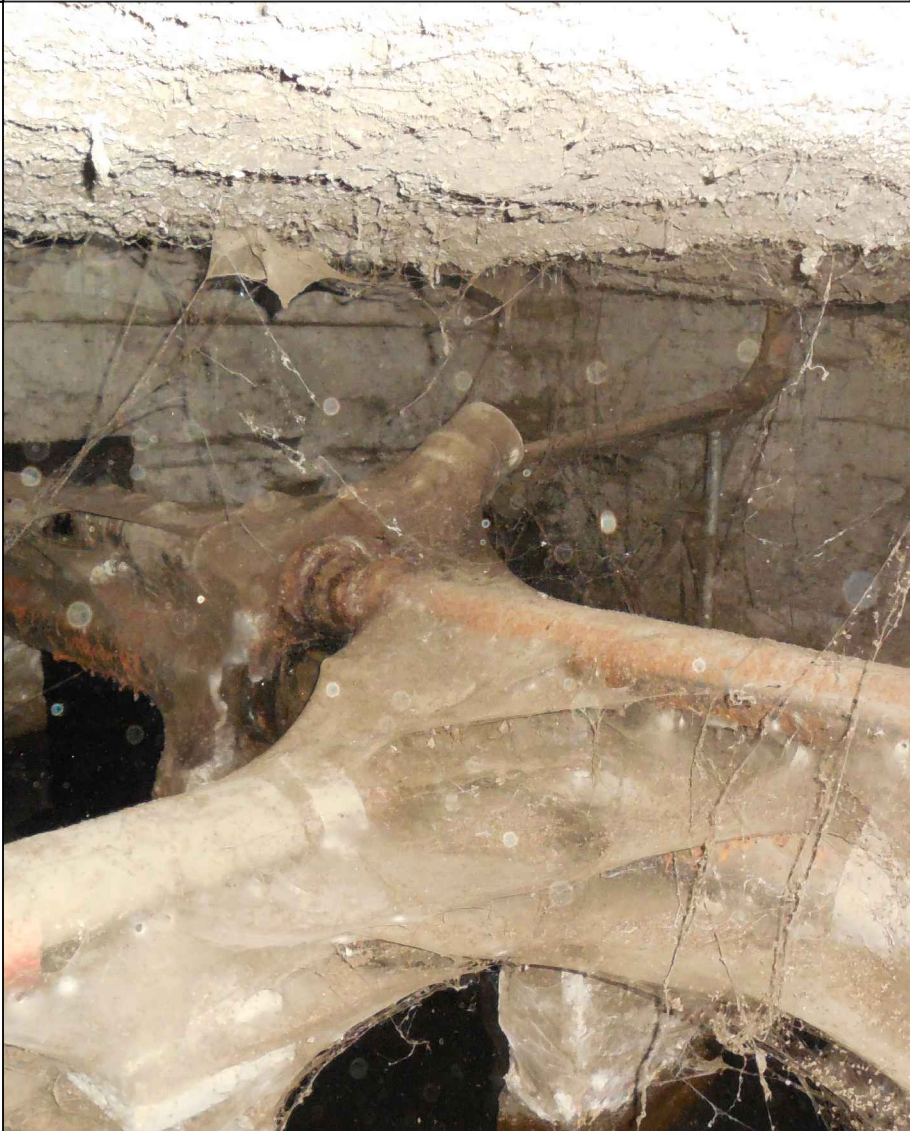
Номер фото	Фотография	Описание дефекта
42

<p>Протечки в ревизиях, нарушение герметичности стыка труб, засорение помещения паутиной, сплошная коррозия труб, затопление помещения канализационными стоками</p>

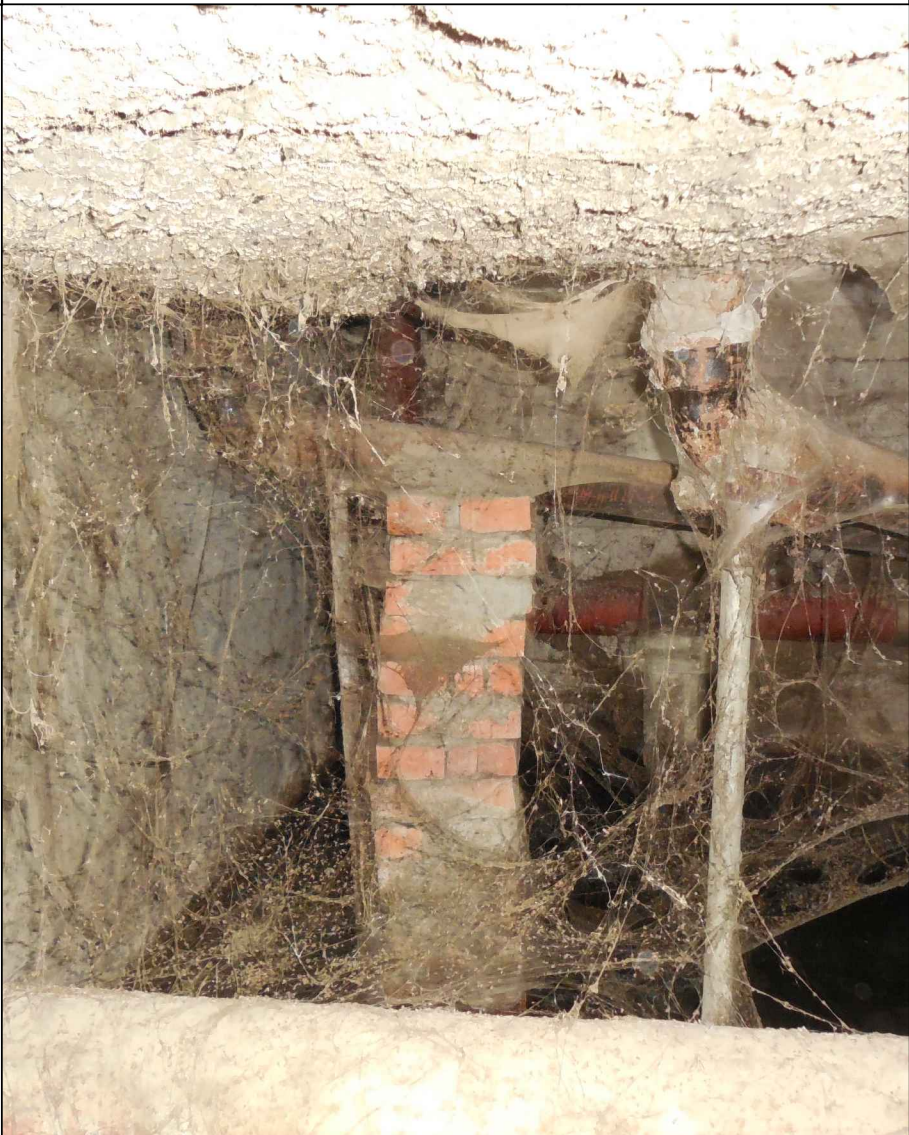
Номер фото	Фотография	Описание дефекта
43

<p>Нарушение герметичности стыка труб, засорение помещения паутиной, сплошная коррозия труб, затопление помещения канализационными стоками</p>

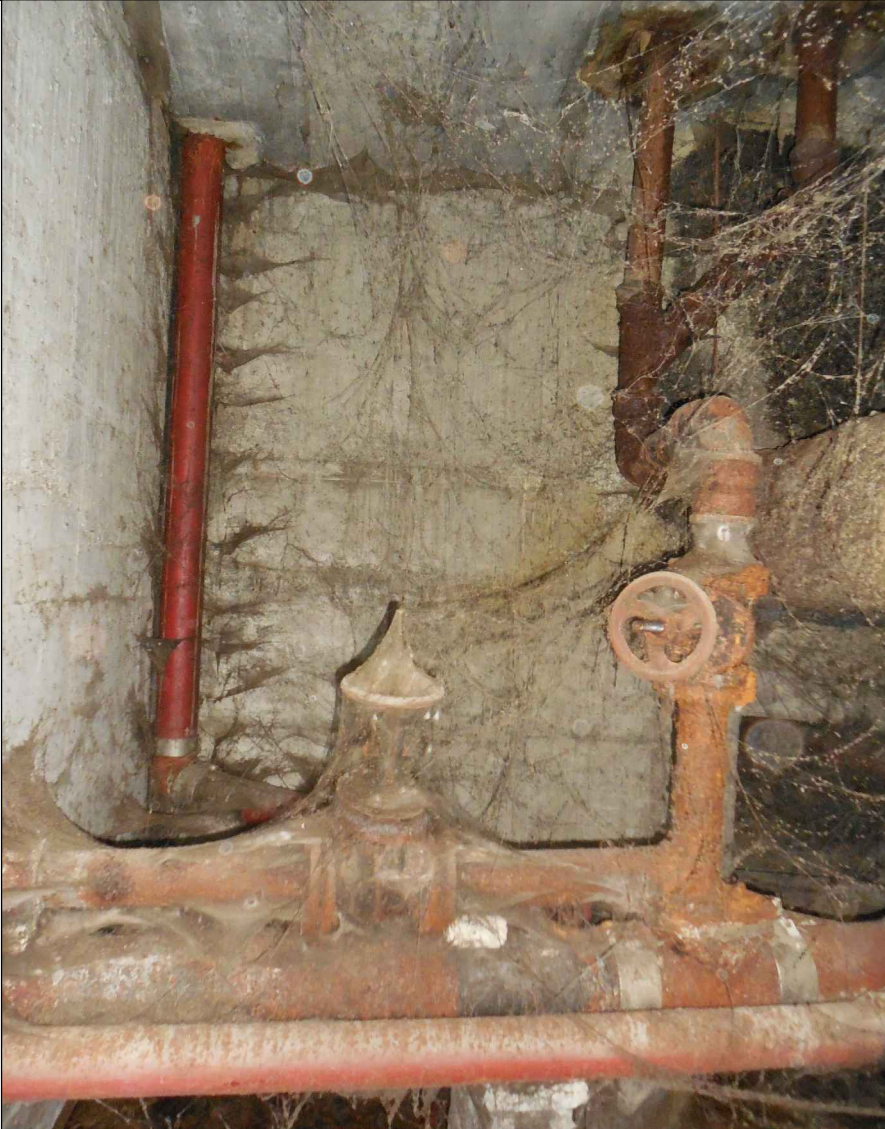
Номер фото	Фотография	Описание дефекта
44

<p>Нарушение герметичности стыка труб, засорение помещения паутиной, сплошная коррозия труб, затопление помещения канализационными стоками</p>

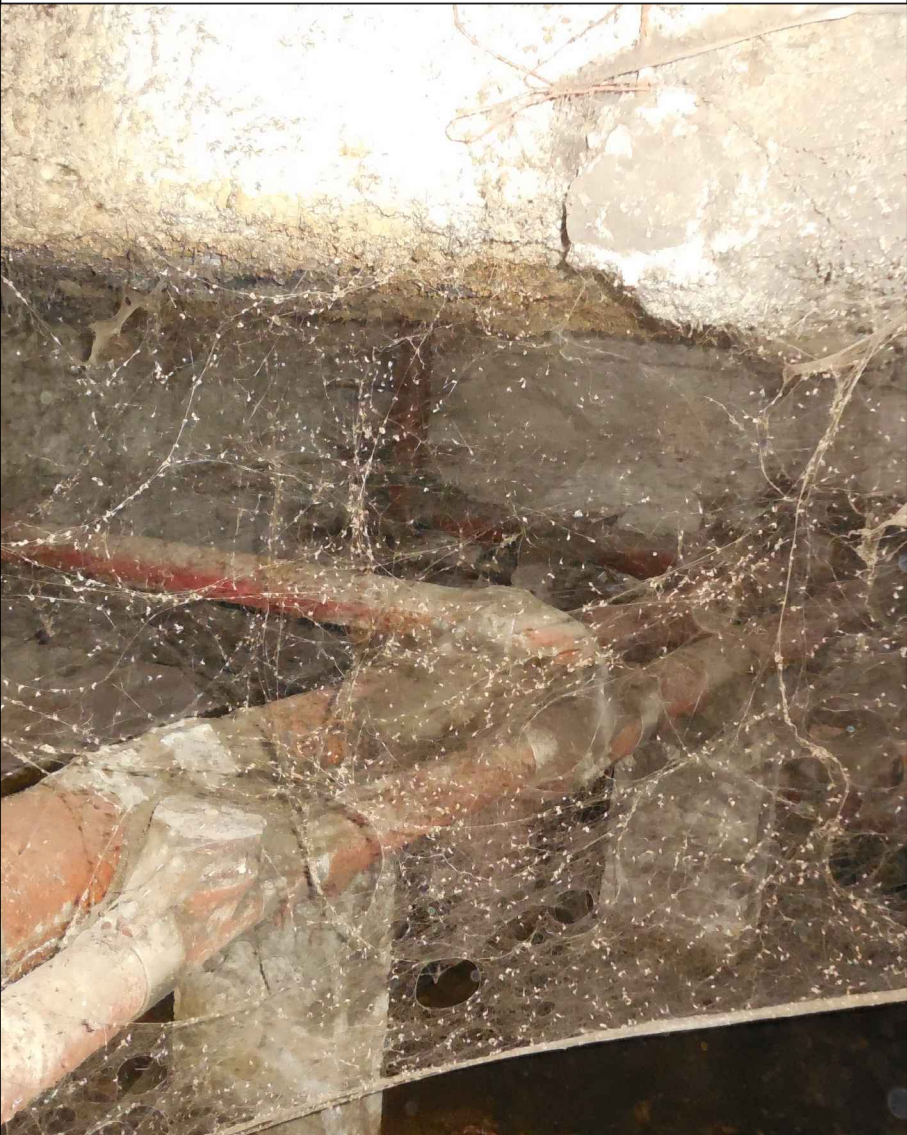
Номер фото	Фотография	Описание дефекта
45

<p>Нарушение герметичности стыка труб, засорение помещения паутиной, сплошная коррозия труб, затопление помещения канализационными стоками</p>

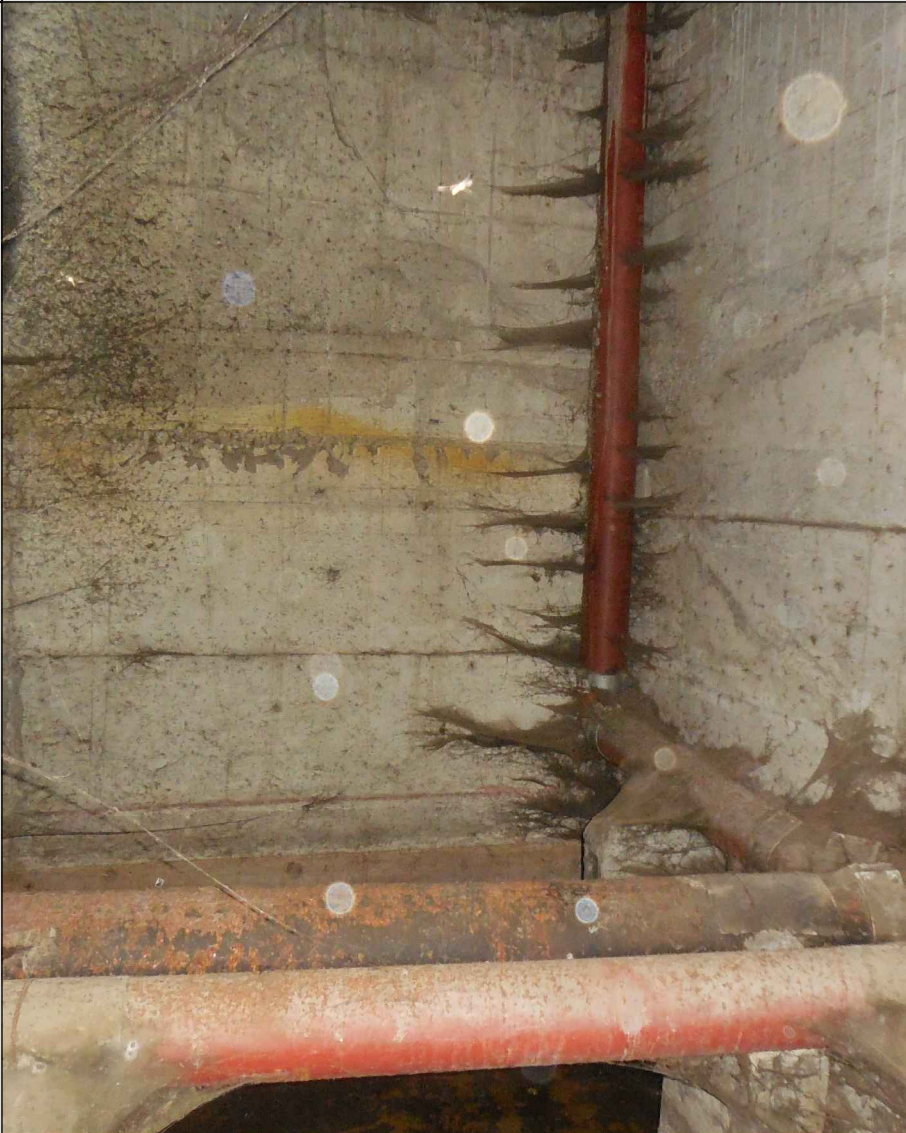
46

Засорение помещения паутиной, сплошная коррозия труб, затопление помещения канализационными стоками

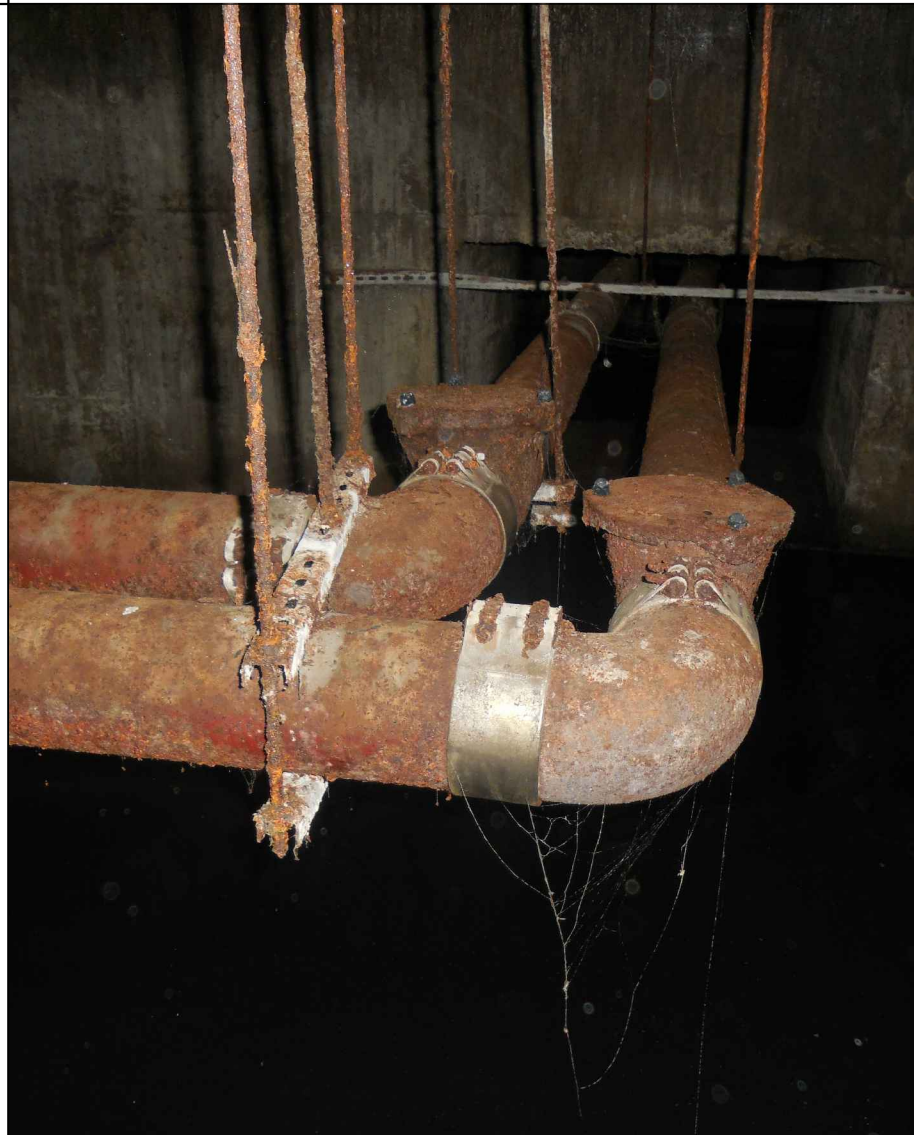
50

Засорение помещения паутиной, сплошная коррозия труб, затопление помещения канализационными стоками

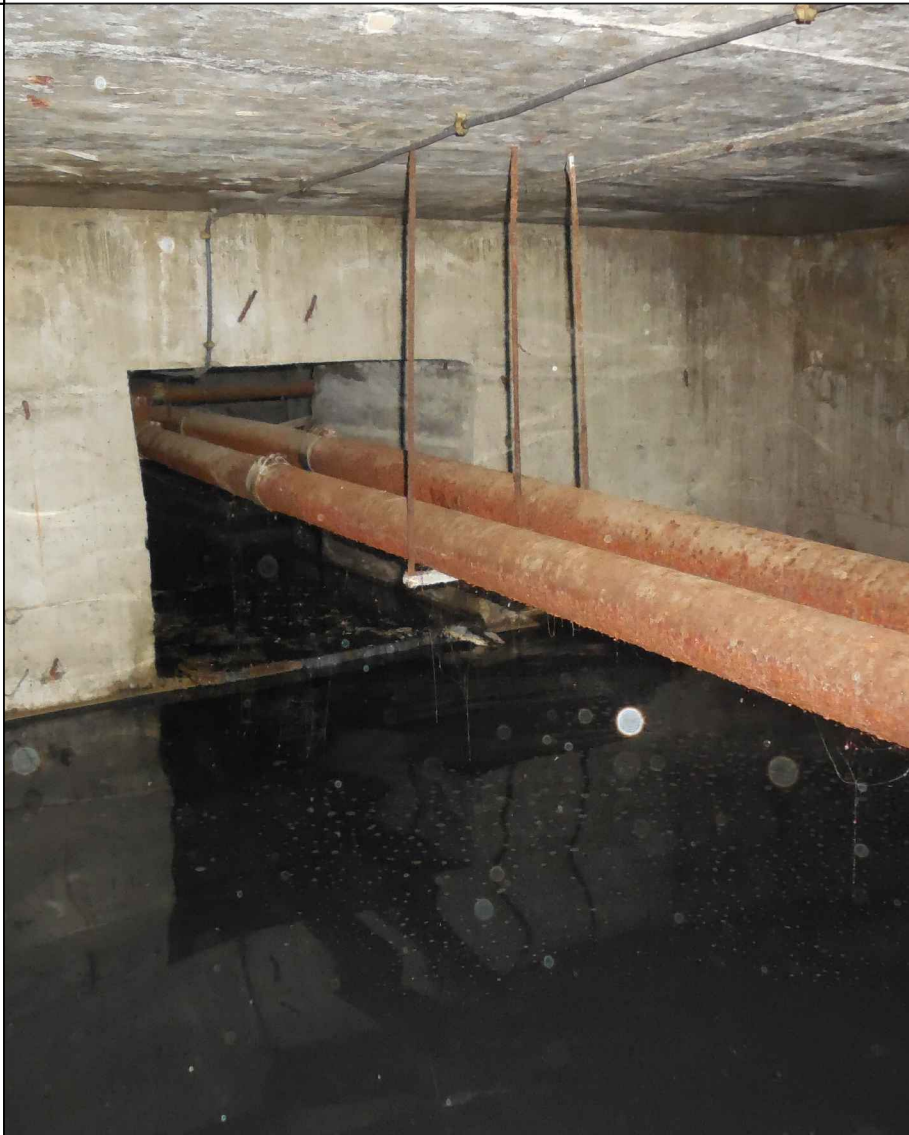
Номер фото	Фотография	Описание дефекта
51

<p>Сплошная коррозия труб, затопление помещения канализационными стоками</p>

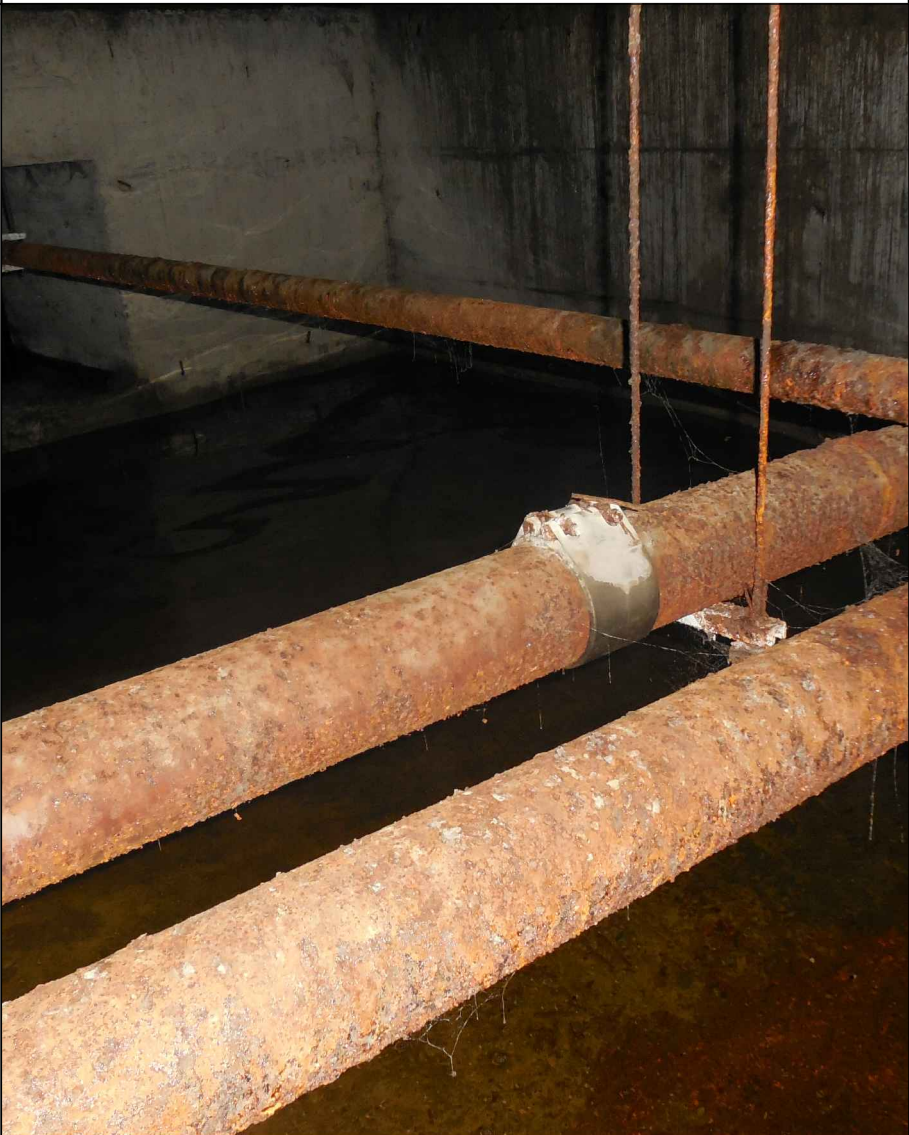
Номер фото	Фотография	Описание дефекта
52

<p><i>Нарушение герметичности стыка труб, сплошная коррозия труб, затопление помещения канализационными стоками</i></p>

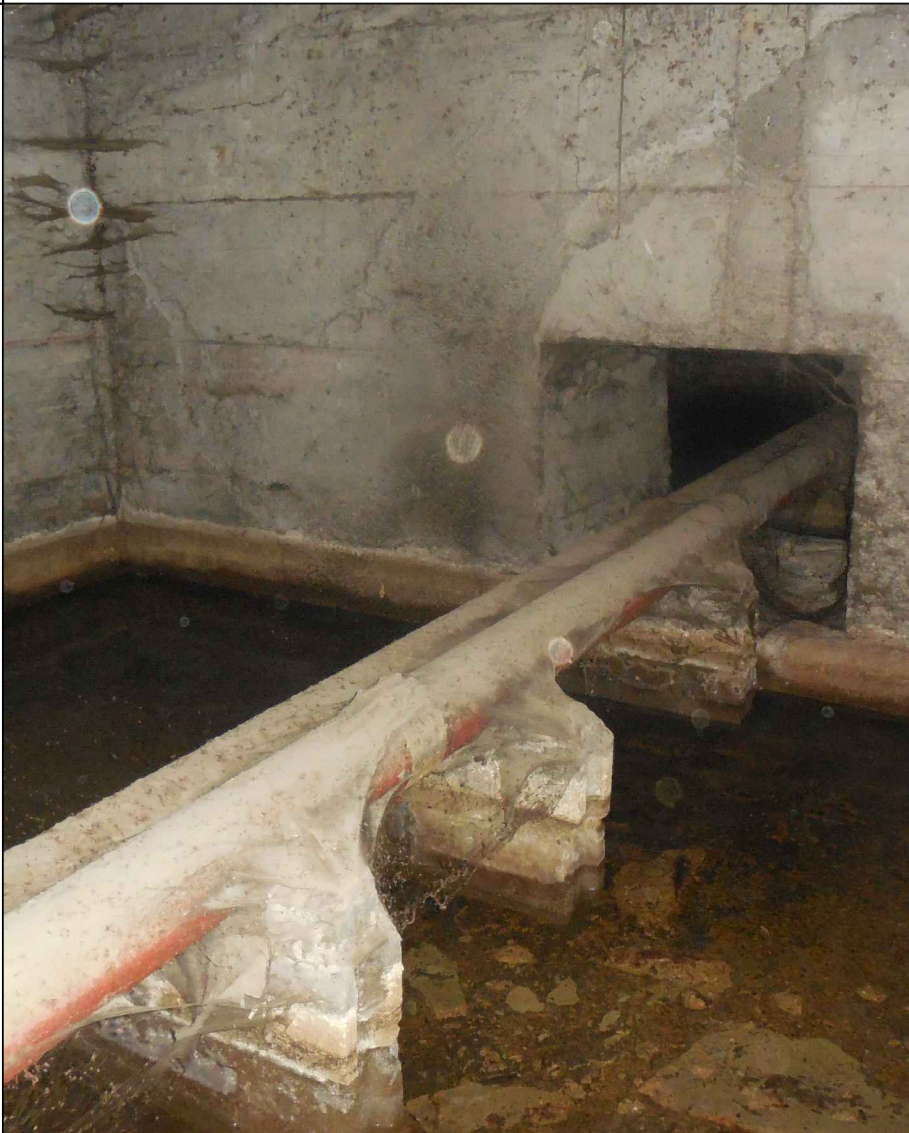
Номер фото	Фотография	Описание дефекта
120

<p>Затопление помещения канализационными стоками</p>

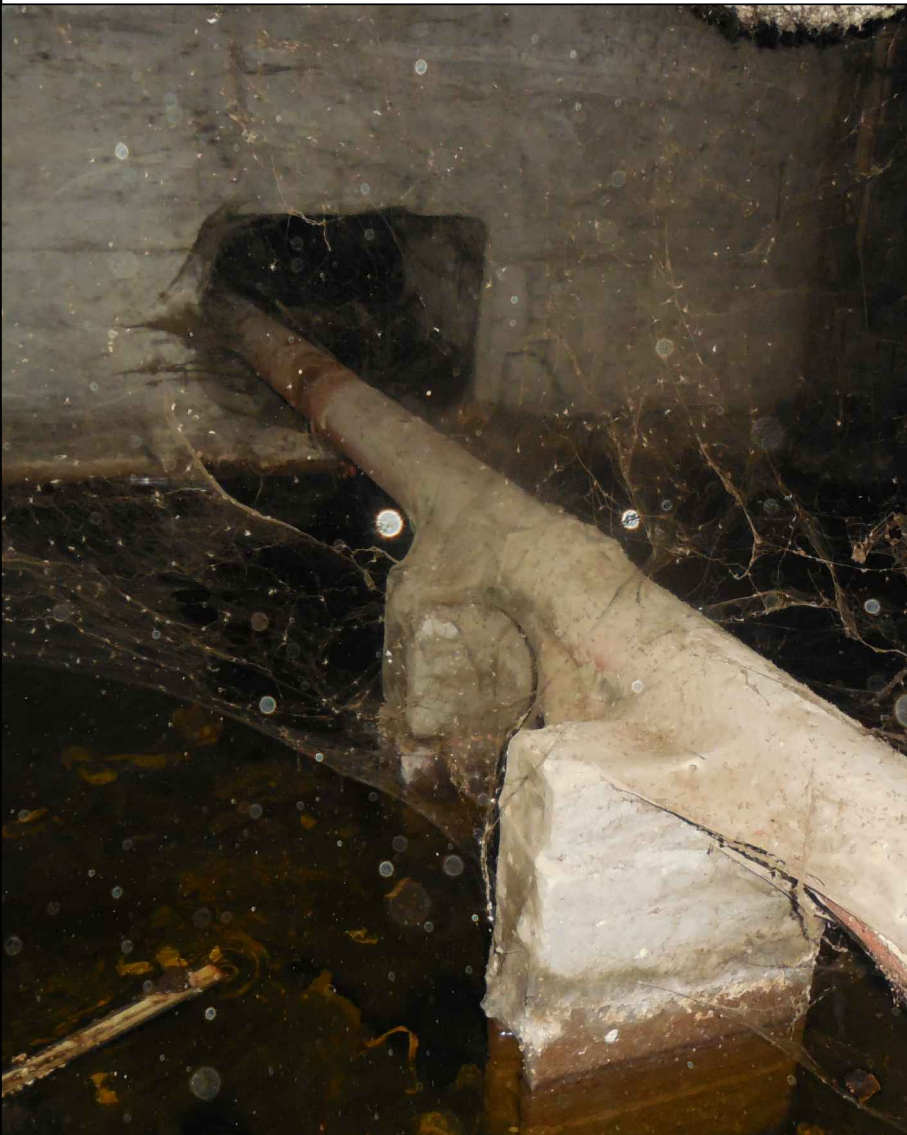
Номер фото	Фотография	Описание дефекта
122

<p><i>Нарушение герметичности стыка труб, коррозия труб, затопление помещения канализационными стоками</i></p>

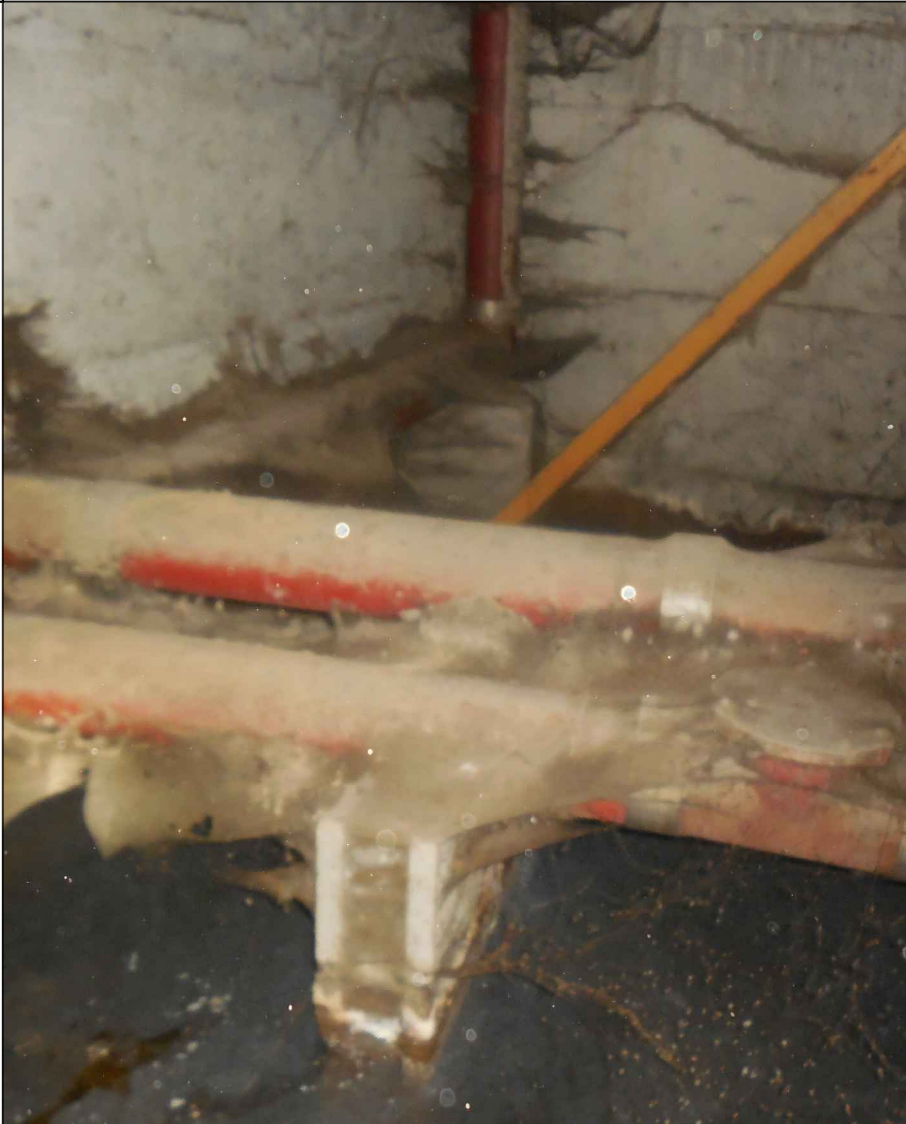
Номер фото	Фотография	Описание дефекта
123

<p>Засорение помещения паутиной, затопление помещения канализационными стоками</p>

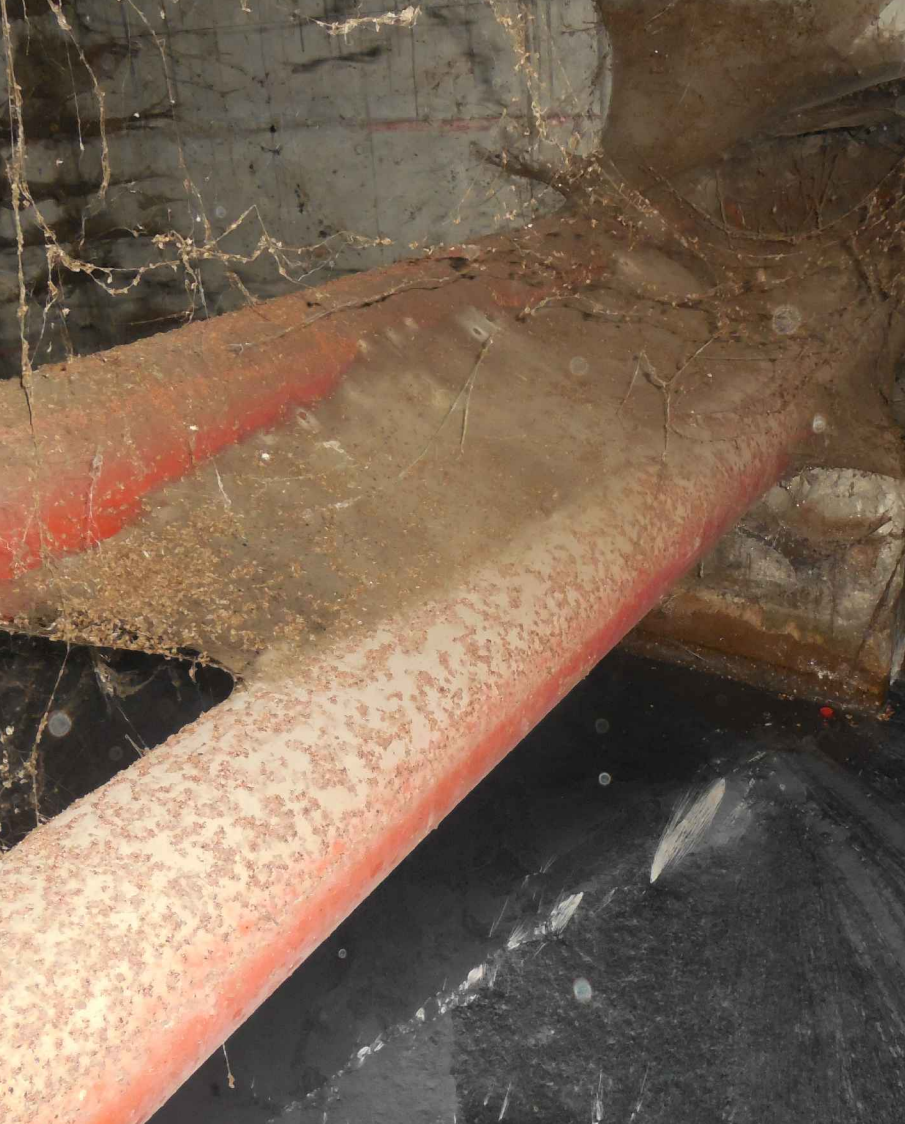
Номер фото	Фотография	Описание дефекта
125

<p>Засорение помещения паутиной, затопление помещения канализационными стоками</p>
