ОБЩЕСТВО С ОГРАНИЧЕННОЙ ОТВЕТСТВЕННОСТЬЮ "КМВ-СТРОЙ"

*ТЕХНИЧЕСКИЙ ОТЧЁТ ПО РЕЗУЛЬТАТАМ
ОБСЛЕДОВАНИЯ СИСТЕМЫ КАНАЛИЗАЦИИ
ГК "КОСМОС", Г. МОСКВА, ПР-КТ МИРА, 150*

079.15-ОБС

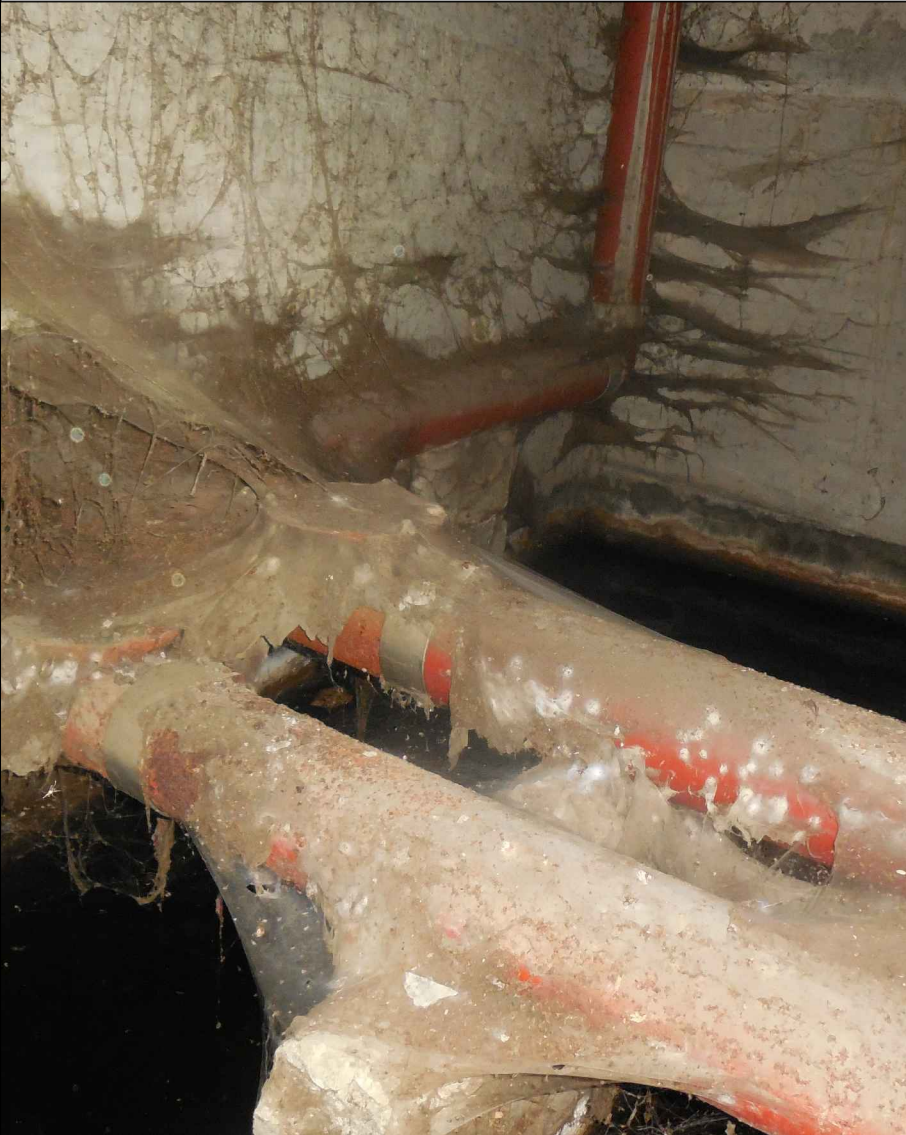
126

Протечки в ревизиях, нарушение герметичности стыка труб, засорение помещения паутиной, затопление помещения канализационными стоками

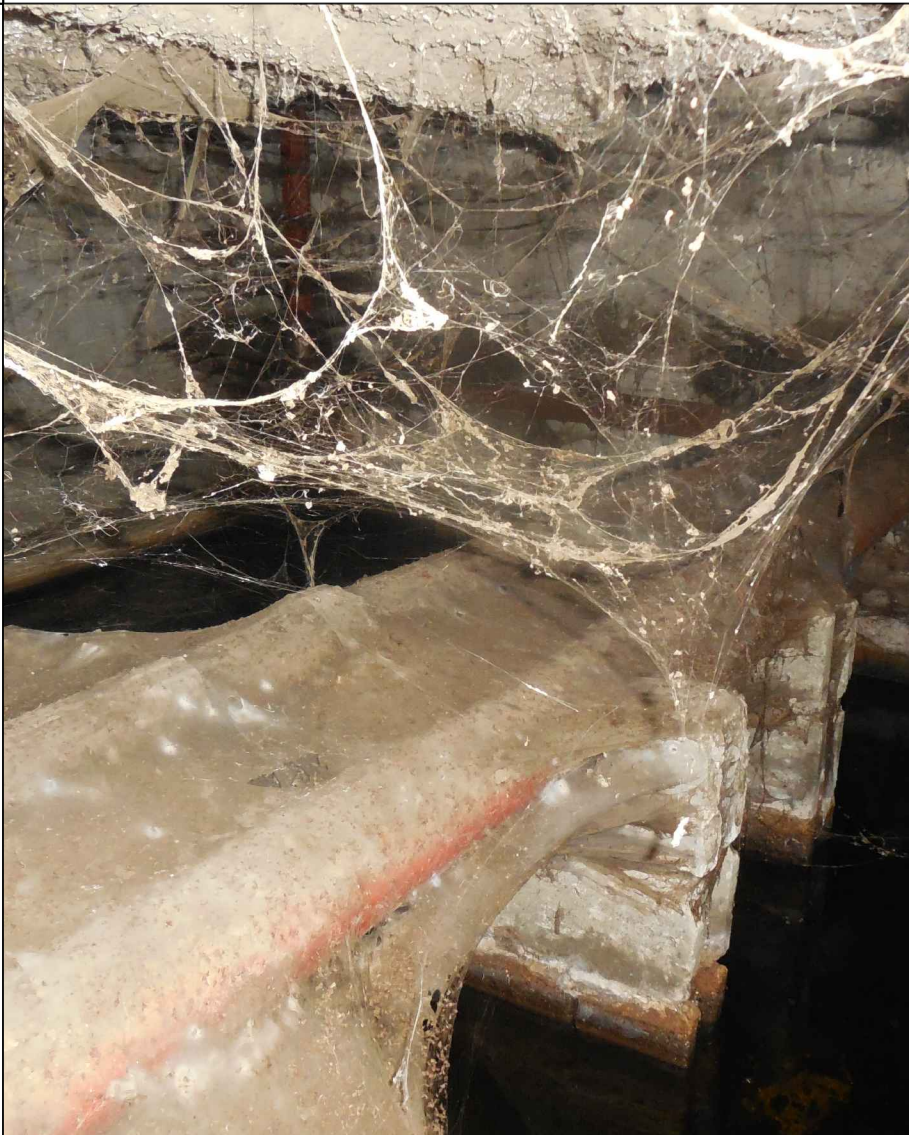
Номер фото	Фотография	Описание дефекта
127

<p>Засорение помещения паутиной, сплошная коррозия труб, затопление помещения канализационными стоками</p>

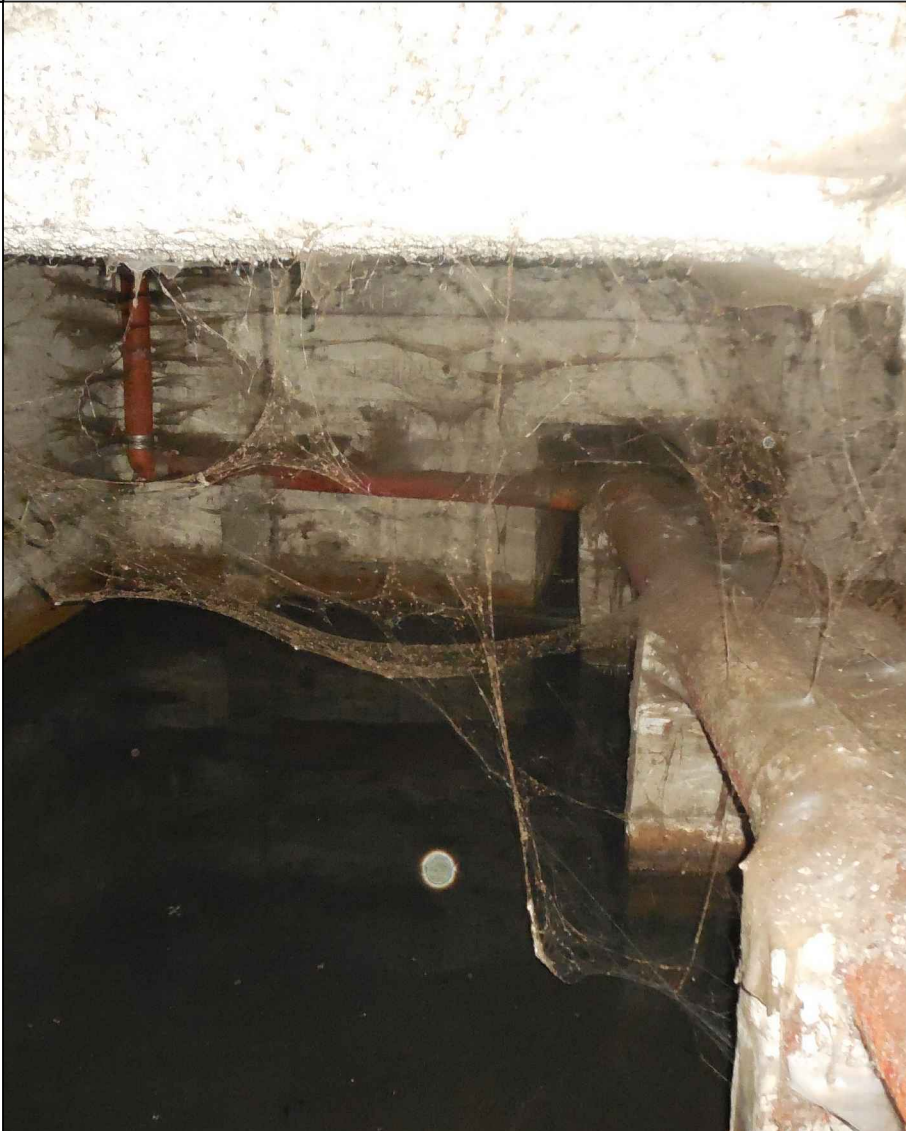
Номер фото	Фотография	Описание дефекта
128

<p style="text-align: center;"><i>Засорение помещения паутиной, затопление помещения канализационными стоками</i></p>

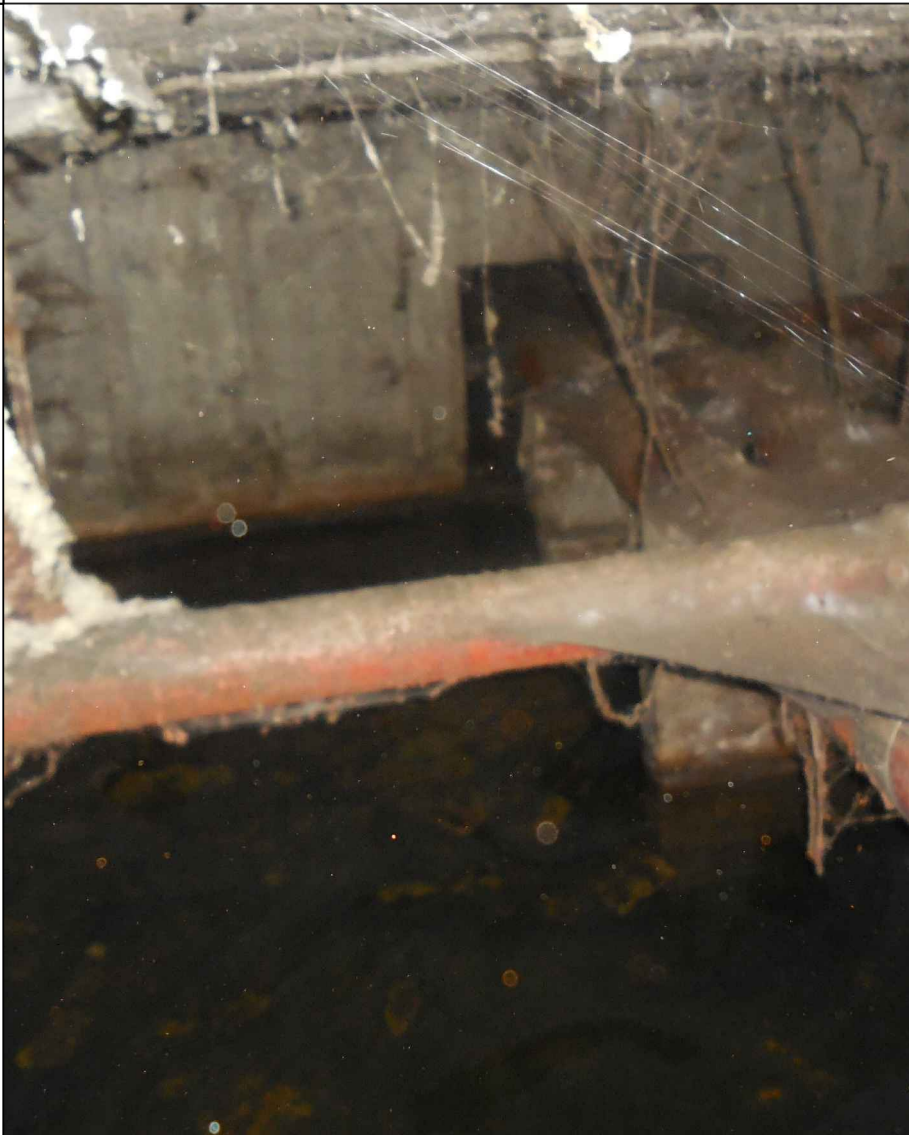
Номер фото	Фотография	Описание дефекта
129

<p>Нарушение герметичности стыка труб, засорение помещения паутиной, сплошная коррозия труб, затопление помещения канализационными стоками</p>

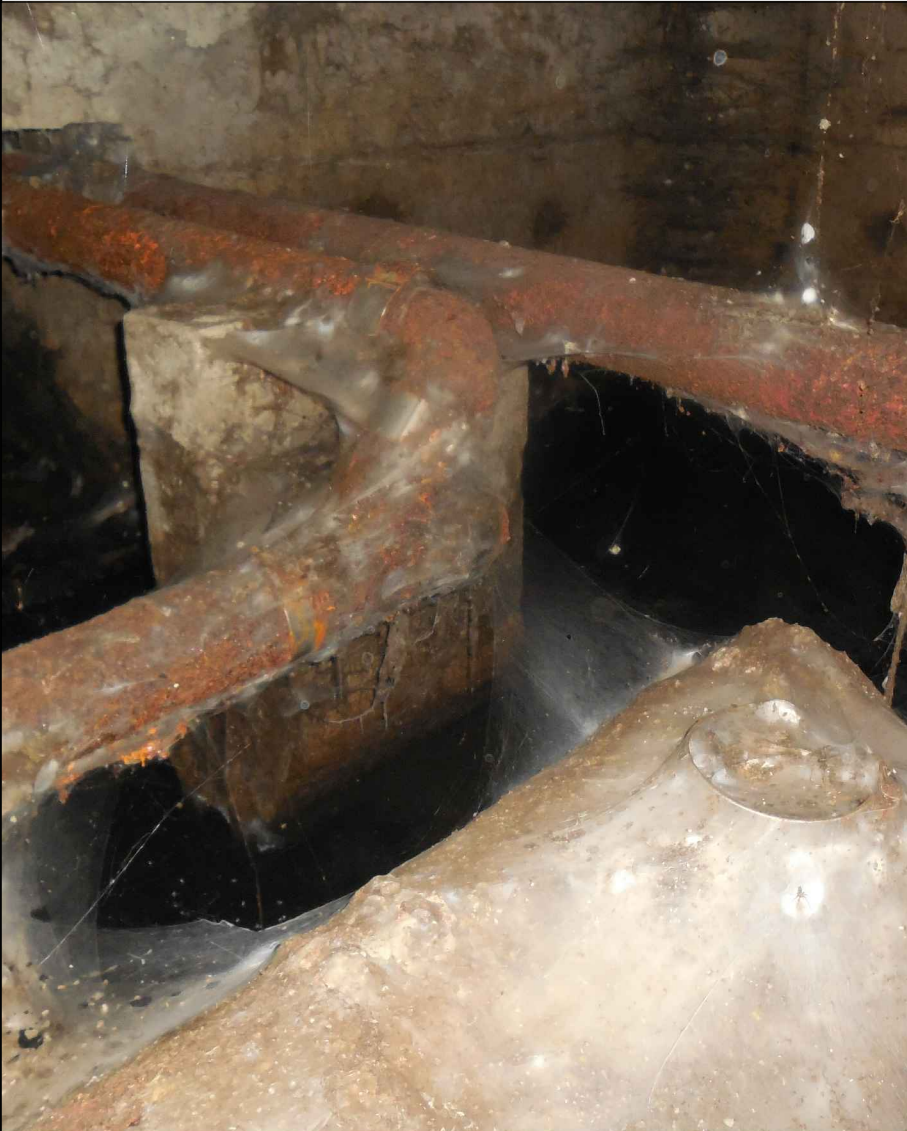
Номер фото	Фотография	Описание дефекта
130

<p>Протечки в ревизиях, нарушение герметичности стыка труб, засорение помещения паутиной, сплошная коррозия труб, затопление помещения канализационными стоками</p>

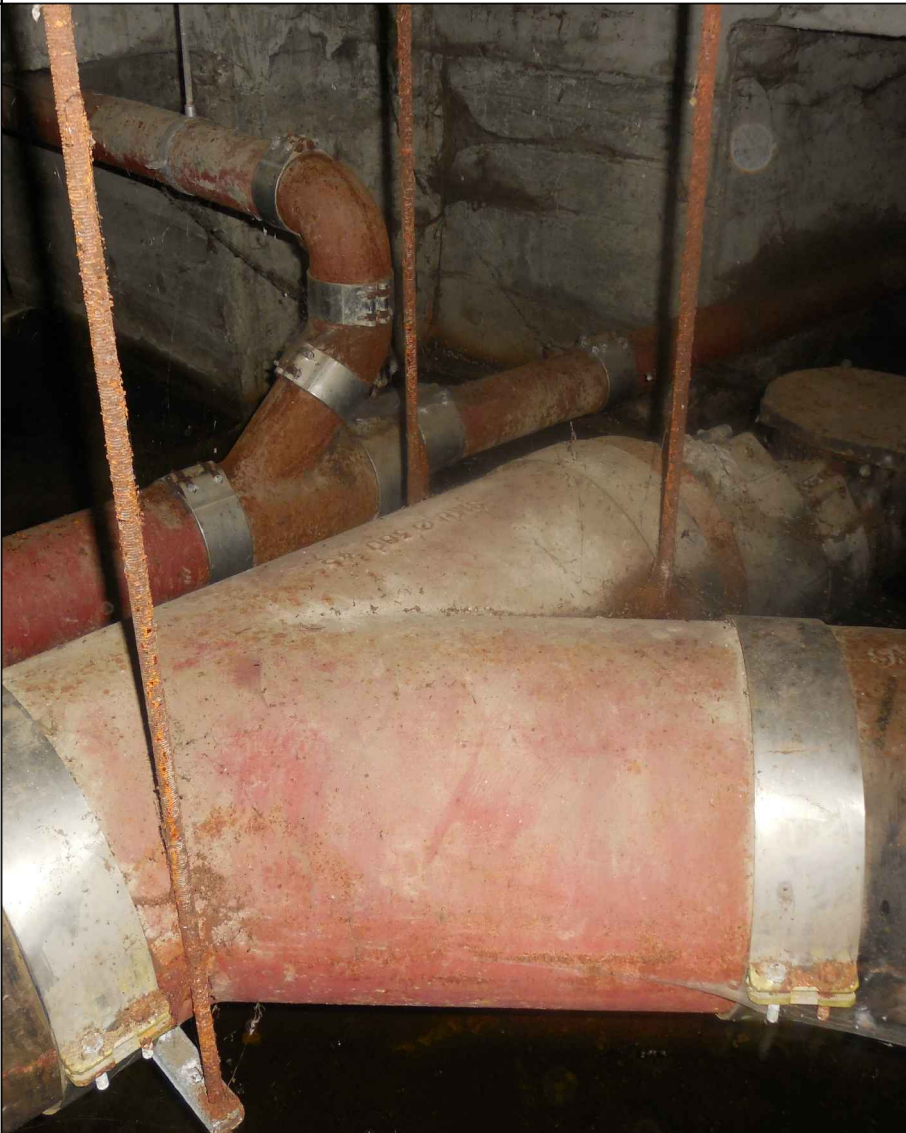
Номер фото	Фотография	Описание дефекта
132

<p>Протечки в ревизиях, нарушение герметичности стыка труб, сплошная коррозия труб, затопление помещения канализационными стоками</p>
